### **Überbau – Plattenbrücke**

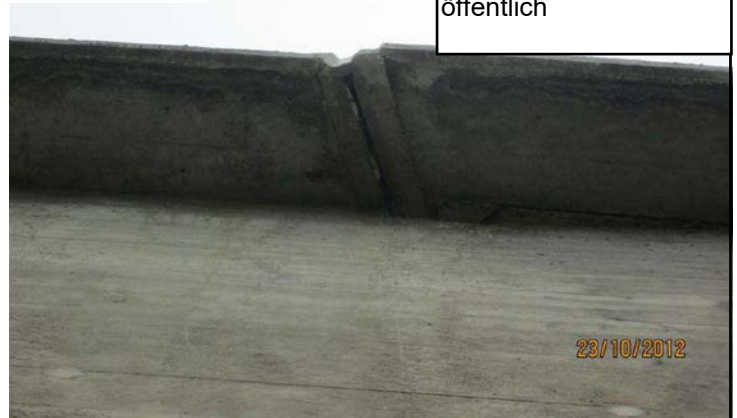
Das gesamte Bauteil ist in Folge von Setzungen verschoben

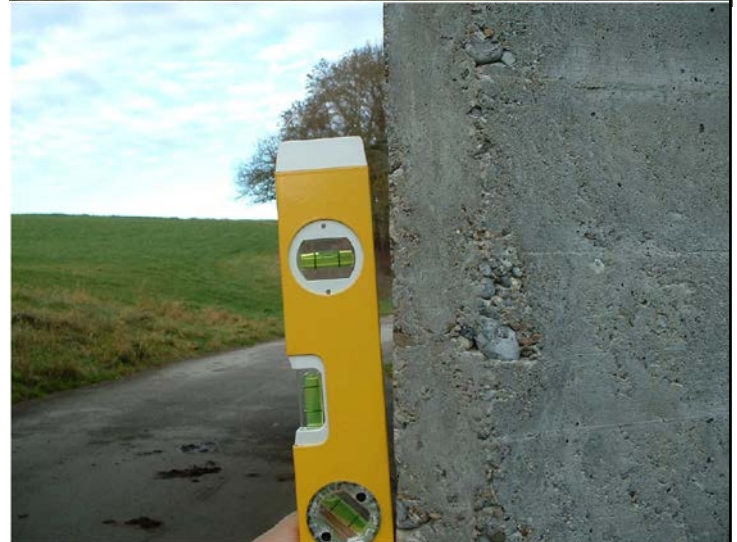
### **Widerlager**

Das gesamte Bauteil ist nicht im Lot, Verkippung während der Bauzeit

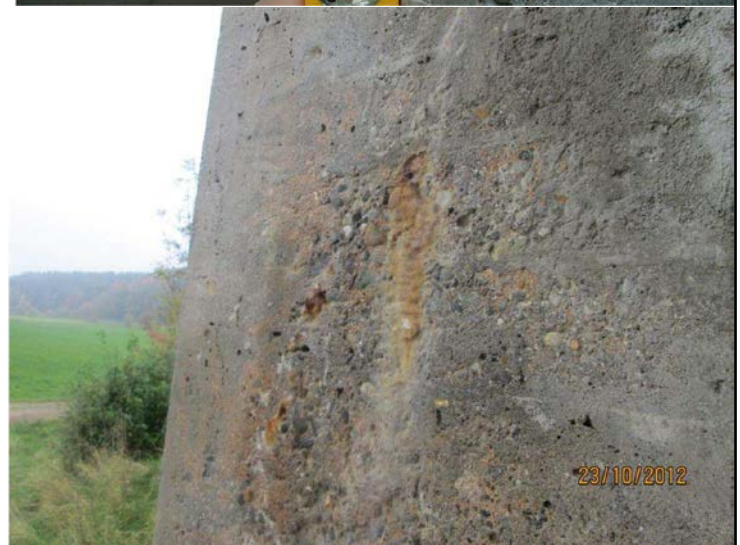
### **Widerlagerwand**

Bereichsweise durchfeuchtet mit Ausblühungen, stellenweise Risse

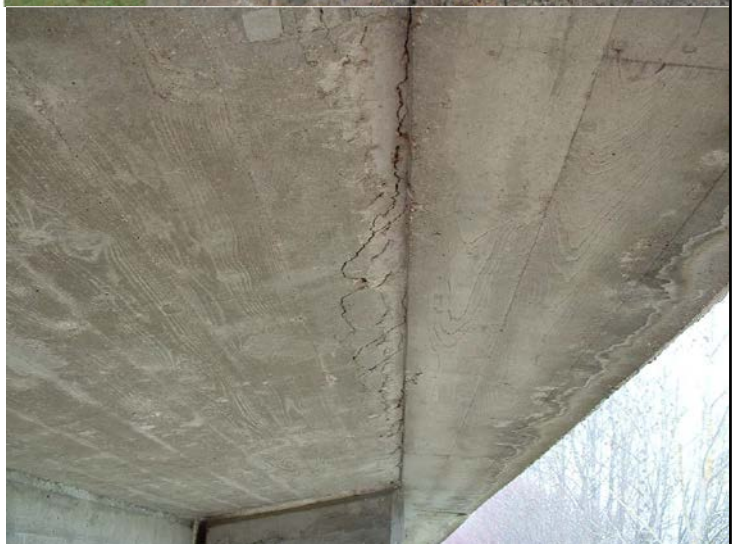
### **Kappenbereich**

Unterseite des Gesimses ist mehrfach gerissen, Querrisse mit Aussinterung
